## PRISSÉ ET CHARNAY

# ÉCRANS ACOUSTIQUES EN BÉTON DE BOIS

À l'occasion du chantier de doublement de la RCEA, une section de 5 km de la RN 79 a été équipée d'écrans acoustiques en béton de bois. Une solution performante et durable au design soigné.

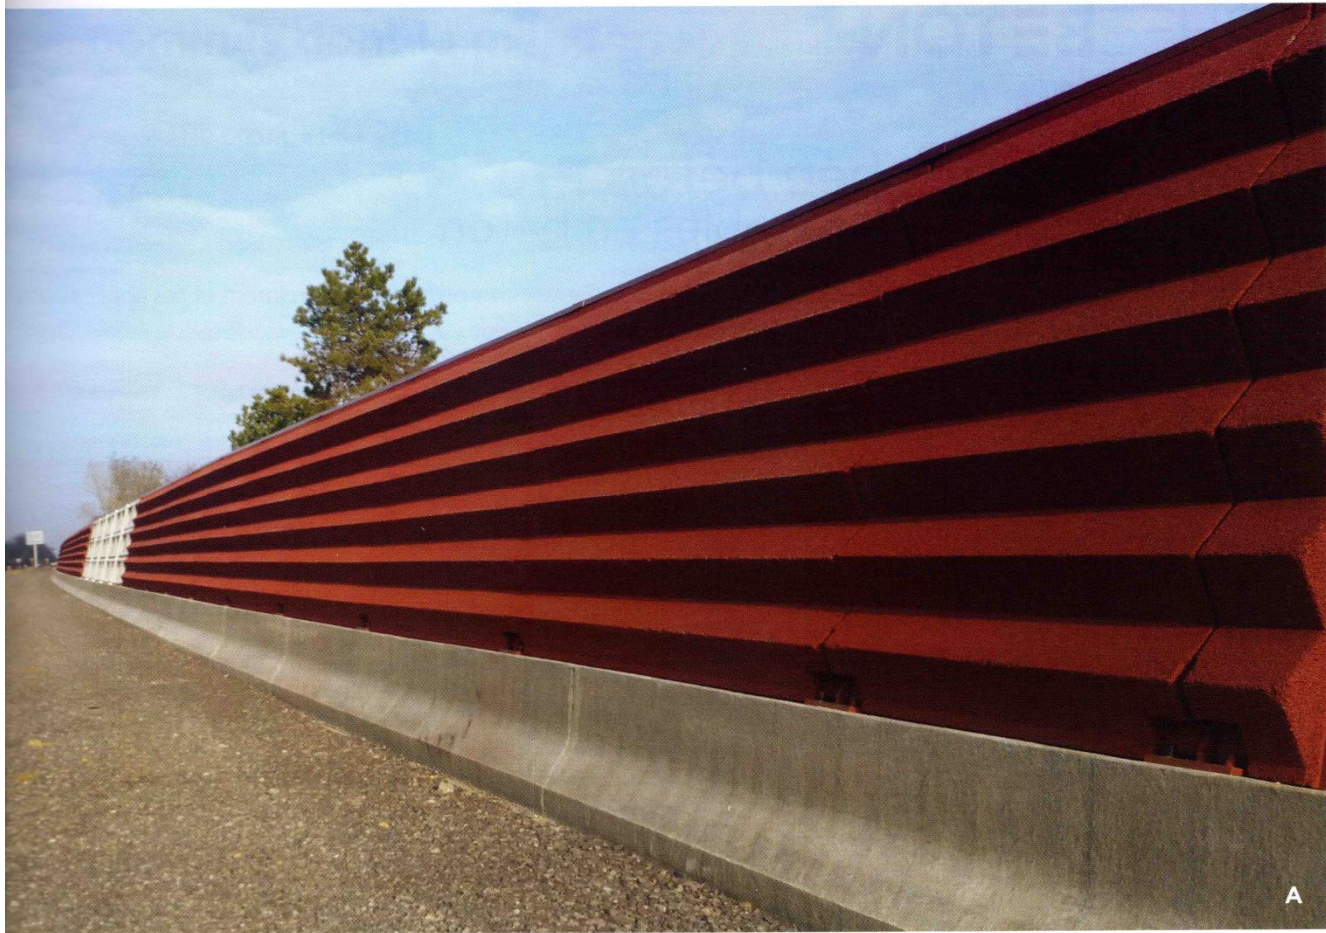
A \_\_\_  
 Les 841 panneaux acoustiques sont disposés de manière à former un écran continu dont les pliures horizontales dessinent un origami rouge brique en béton de bois coloré en surface.

C'est dans ce cadre que la RN 79 a été dotée sur une section urbaine de 5 km, entre Prissé et Charnay-lès-Mâcon (Saône-et-Loire), d'écrans acoustiques. Les quelque 841 panneaux qui bordent la chaussée créent un écran continu

dont les plis horizontales forment un origami rouge brique. Mis en œuvre par Eurovia pour le compte de la DREAL Bourgogne-Franche-Comté, et préfabriqués en usine par CAPREMIB, ces grands panneaux (4 m de large pour 3 m de hauteur) sont constitués d'un complexe bicouche de 28 cm d'épaisseur associant béton armé et béton de bois. La partie structurelle du panneau est ainsi formée d'une couche de béton armé de 10 cm d'épaisseur, sur laquelle est ajoutée une couche de 18 cm de béton de bois – des granulats de bois associés à une matrice cimentaire – colorée en surface par un égalisateur de teinte.

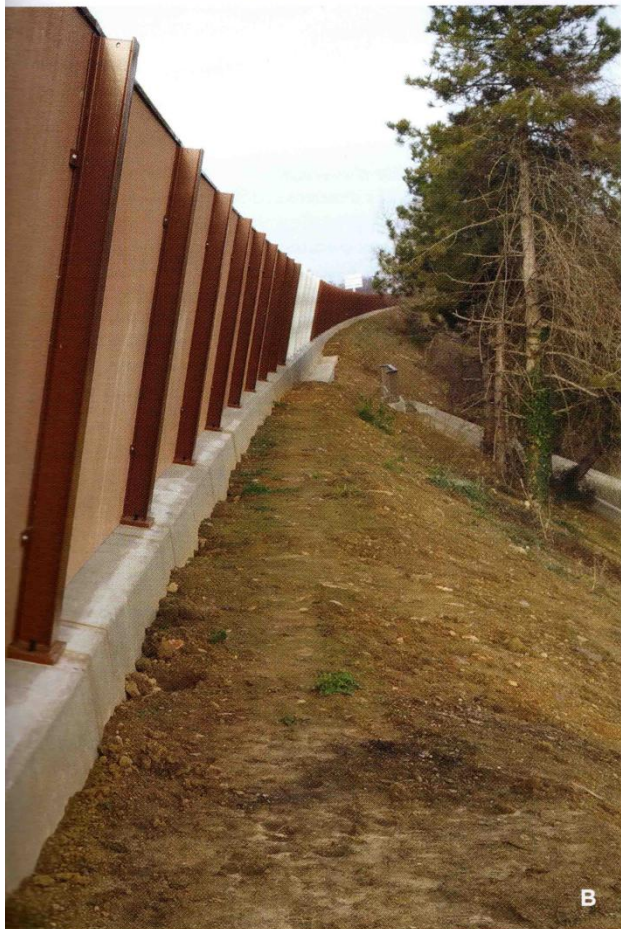
B \_\_\_  
 Pour assurer la continuité du motif pour les automobilistes, les poteaux soutenant les panneaux sont disposés à l'arrière de ces derniers.

Du point de vue esthétique, afin d'obtenir une véritable continuité visuelle et une ligne de fuite parfaite, les poteaux tenant les écrans ont été rendus totalement invisibles côté route. « Habituellement, les systèmes d'écrans acoustiques sont conçus pour que les panneaux puissent être glissés dans des poteaux profilés en "H" visibles des automobilistes. » Ici, les poteaux, disposés tous les 4 m et ancrés sur des glissières en béton armé (GBA), soutiennent les panneaux sur la face arrière, via de simples crapauds – des cales en métal vissées pour empêcher l'arrachement.

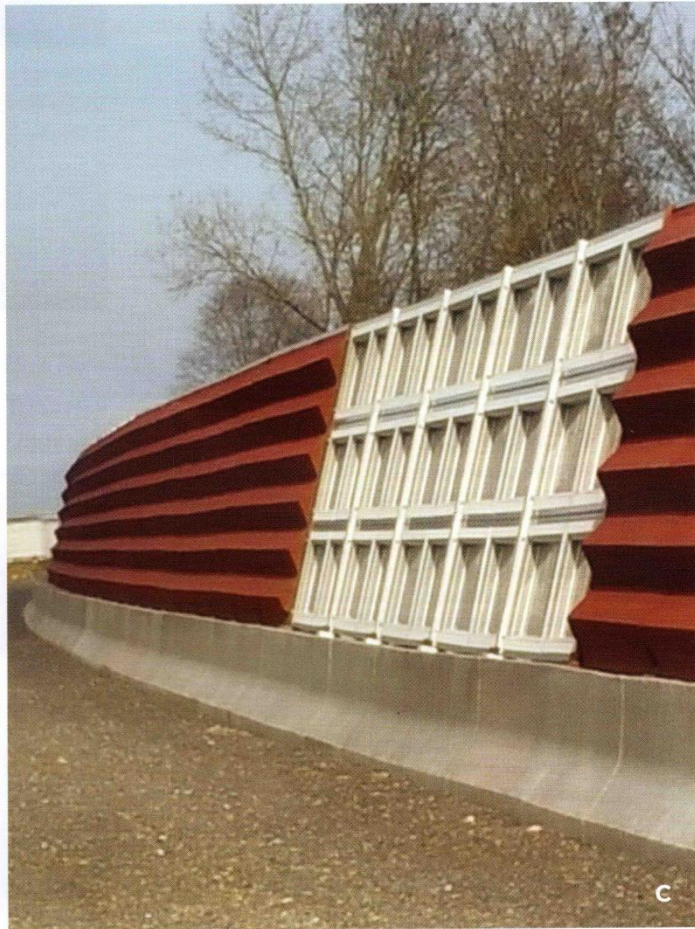
C \_\_\_  
 Certains points singuliers sont traités par des panneaux permettant de garder la transparence, tout en absorbant les sons.
